Beek en Donk, Kapelstraat 22

Algemene gegevens

Monumentbeschrijving

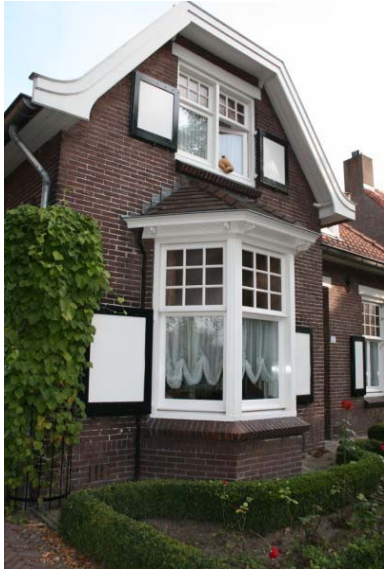
Topgevel voorzijde

In de voorgevel bevindt zich links de risaliet met topgevel. Hierin is op de begane grond een driezijdige erker met drie enkelruits vensters en bovenlicht met roeden en kathedraalglas aanwezig. Onder de vensters is een lekdorpel gemetseld. De erker wordt afgedekt met een schilddak met rode gebakken tegels. Langs de rand bevindt zich een geprofileerde houten goot. Aan weerszijden van de erker is een houten luik geplaatst ter hoogte van de ondervensters.

Op de verdieping bevindt zich een tweeruits venster met dubbel zesruits bovenlicht van kathedraalglas, een betonnen latei, gemetselde lekdorpel en twee houten luiken ten behoeve van de onderste vensters. Langs de dakranden zijn houten windveren aangebracht. Rechts van de risaliet bevindt de voordeur zich in een portiek, waarboven een betonnen latei. Het betreft een sierlijke paneeldeur met ruitjes en een bovenlicht met roeden en kathedraalglas. De dorpel is van hardsteen en het stoepje van twee kleuren granito. Rechts van de ingang is een tweeruits venster met bovenlicht met roeden en kathedraalglas aanwezig. Aan de bovenzijde bevindt zich een latei, aan de onderzijde een gemetselde lekdorpel en aan weerszijden (van het tweeruits venster) houten luiken. Ter hoogte van de balklaag zijn sierlijke gietijzeren muurankers aangebracht. Op het dak is tenslotte een houten tweeruits dakkapel aanwezig die het dak als het ware optilt.

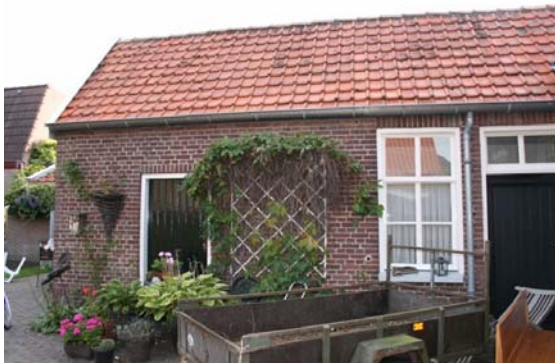
Schuurtje

De linkerzijgevel omvat tevens de linkerzijgevel van het schuurtje dat aan de achterzijde tegen het woonhuis staat. Hierin bevinden zich van links naar rechts een houten deur, vierruits venster met tweeruits bovenlicht en gepleisterde lekdorpel en een houten deur met tweeruits bovenlicht en hardstenen dorpel. Boven zowel de deuren als het raam is een rollaag aanwezig. In de linkerzijgevel van het hoofdvolume zijn twee tweeruits vensters met een bovenlicht met roeden en kathedraalglas, betonnen latei, gemetselde lekdorpel en houten luiken aanwezig. Ter hoogte van de balklaag zijn gietijzeren sierankers aangebracht. In het dak is een modern dakvenster geplaatst.

De achtergevel van het schuurtje bevat een tweeruits venster met tweeruits bovenlicht en gepleisterde lekdorpel. Op de verdieping is een houten luik met een gemetselde lekdorpel aanwezig. Boven venster en luik bevindt zich een rollaag. Langs de dakrand zijn windveren geplaatst. Links is tegen het schuurtje aan de moderne garage gebouwd. In het hoofdvolume bevindt zich een dubbele houten zesruits deur (modern) met dubbel bovenlicht met roeden en kathedraalglas. Erboven is een betonnen latei aanwezig. Rechts in de achtergevel is wederom een tweeruits venster met een bovenlicht met roeden en kathedraalglas, betonnen latei, gemetselde lekdorpel en houten luiken aanwezig. In de topgevel rechts bevindt zich een tweeruits venster met twee vierruits bovenlichten met kathedraalglas. Aan de bovenzijde is een betonnen latei aanwezig, aan de onderzijde een gemetselde lekdorpel en aan weerszijden van de ondervensters een houten luik. Ter hoogte van de balklaag bevinden zich gietijzeren sierankers. Langs de dakranden zijn houten windveren aangebracht. Links in het dak is een modern dakvenster aanwezig.

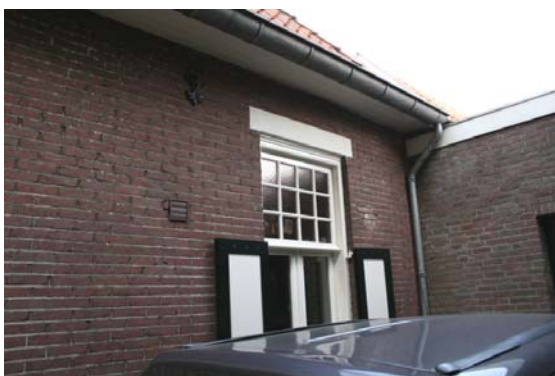
Rechterzijgevel

Ook in de rechterzijgevel bevindt zich een tweeruits venster met een bovenlicht met roeden en kathedraalglas, betonnen latei, gemetselde lekdorpel en houten luiken. Tevens zijn hier bovenaan de gevel gietijzeren sierankers aanwezig.

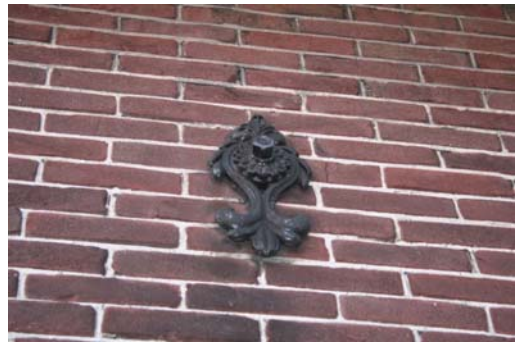
Detail sieranker en metselverband

Het eenlaags woonhuis is opgetrokken in rode baksteen en gemetseld in halfsteens verband met knipvoeg. Het hoofdvolume heeft een samengestelde plattegrond, waarbij links in de voorgevel een risalerende topgevel is geplaatst. Ook rechts aan de achterzijde bevindt zich een topgevel, maar deze volgt de gevellijn. Het geheel heeft een samengesteld dak: het hoofdvolume een schilddak, de topgevel aan de voorzijde een wolfeind en de topgevel aan de achterzijde een zadeldak. Aan de achterzijde sluit het pand voorts aan op een langwerpige schuurtje met zadeldak, dat gezien het metselwerk (rode baksteen in kruisverband) ouder is dan het woonhuis. De verschillende daken zijn gedekt met rode Tuiles du Nord. Op het rechter dakvlak is een hoge schoorsteen gemetseld, terwijl op de hoeken van de nok pironen zijn geplaatst. Het houtwerk is wit en donkergroen geschilderd. De lateien zijn wit geschilderd.
